# Būves tehniskās apsekošanas slēdziens (LBN 405-21)

Aizputes viduslaiku pils ar nocietinājuma mūri, Liepājas ielā 9, Aizputē, Dienvidkurzemes nov., LV-3456.

**18.05.2026**

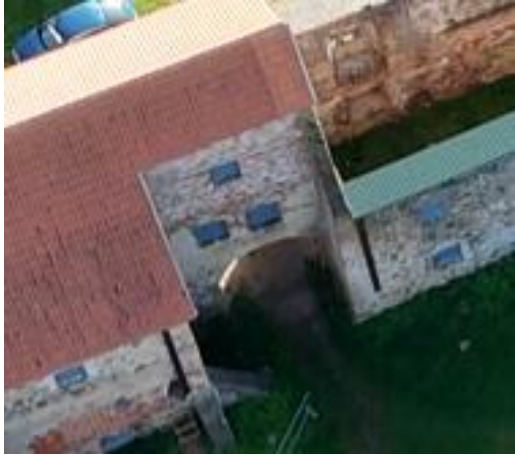
Iebrauktuve teritorijā no Liepājas ielas. Grantēts iebrauktuves celiņš, kas ved nocietinājuma iekšpagalmā, caur kompleksa rietumu sienas ēkas vēsturisko velves atveri. Saimniecības laukumi, kopts zāliens. Nodrošināta avārijas dienestu transporta piekļuvi būvei. Iebrauktuves platumi un augstumi neatbilst LBN prasībām. Daļēji apmierinošā tehniskā stāvoklī.

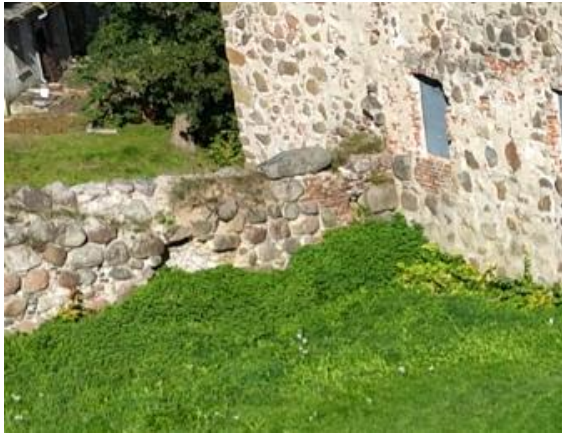
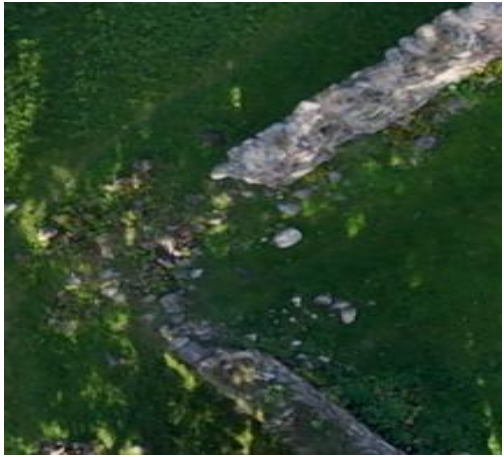
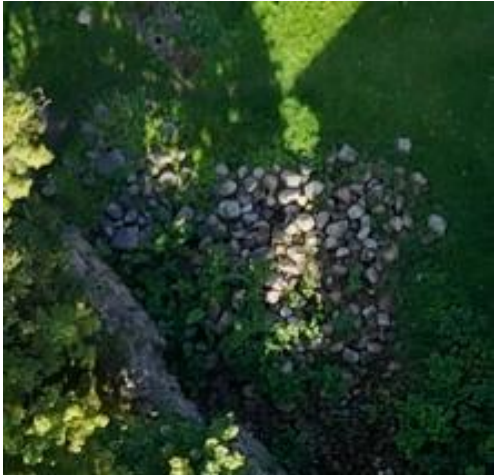
| <p>Bruņinieku pils ziemeļu un rietumu daļu norobežo akmens mūra siena augstuma diapazonā no 0.1m līdz 2.0 m. Aizsargsienas, sevišķi augšējā daļā, izskalojies mūrāmais materiāls. Ir būtiskas nedrošuma pazīmes. Akmeņi visā aizsargsienas augšdaļas garumā, nobrukuši. Ziemeļ-rietumu stūrī un ziemeļu sienas vidusdaļā pilnībā zudis. Sliktā tehniskā stāvoklī.</p> | |

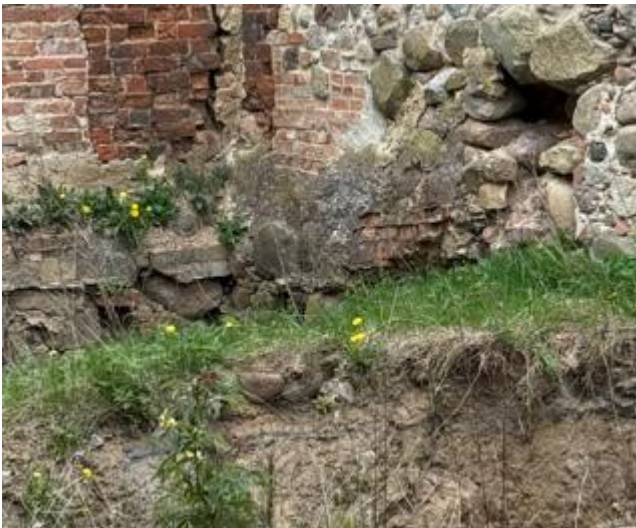
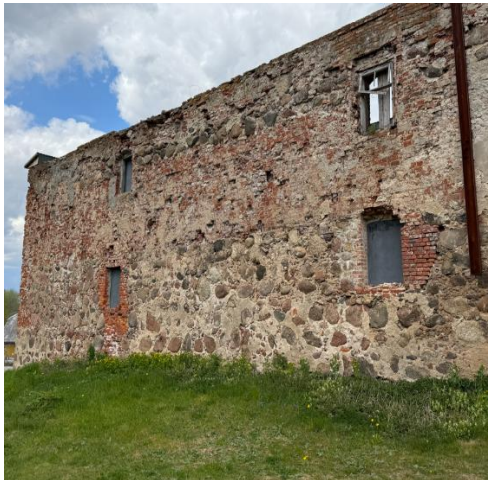
| <p>Pamatu veids, to iedziļinājums, izmantotie būvizstrādājumi, to stiprība, hidroizolācija, drenāža, būves aizsargapmales, ārsienu aizsardzība pret mitrumu. Gruntsgabala ģeomorfoloģiskais raksturojums; ģeodēziskais atskaites punkts (sienas vai grunts repers, marka, poligonometrijas punkts) absolūto augstuma atzīmju noteikšanai. Zemes virsas absolūto atzīmju robežas izpēte teritorijā. Veiktie lauka un kamerālie ģeotehniskās izpētes darbi un palīgdarbi: izstrādnes, līmetņošana, laboratorijas analīze, to apjomi. Nogulumu veidi grunšu izpētes areālā, grunts, kas veido ēkas pamatni, to aplēses pretestība</p> <p><b>Pamati:</b></p> <p>Visām kompleksa būvēm akmens mūra. Spriežot pēc būvju kompleksa ģeometrijas, nav vizuāli redzamas sēšanās pazīmes.</p> <p>Pamati netiek atsegti skarā ar Kultūrvēsturiskā objekta statusu jebkuri atrakumi objektā manas nozares speciālistiem ir aizliegti. Pamati nav drenēti. Ir grunts mitrums pamatu – grunts saskares zonās. Pamatu sienās nav deformāciju plaisas. Pamatu deformācijas nepārsniedz normētās. Ir būtiski mūrjavas defekti, kas nākotnē var ietekmēt ēkas pamatu un sienu nestspēju.(sk. secinājumi). Pamati ir konstruktīvo slodžu nestspējīgi. Nav nedrošuma pazīmes. Daļēji apmierinošā tehniskā stāvoklī.</p> <p><b>Hidroizolācija:</b></p> <p>Horizontālā hidroizolācija vizuāli nav konstatēta.</p> <p><b>Drenāža:</b></p> <p>Uz reljefu.</p> <p><b>Gruntis:</b></p> <p>Pamatnes grunts pēc tuvumā esošo objektu ģeotehniskās izpētes – mālsmiltis(morēnu). Grunts izpēte neietilpst apsekošanas uzdevumā.</p> | |

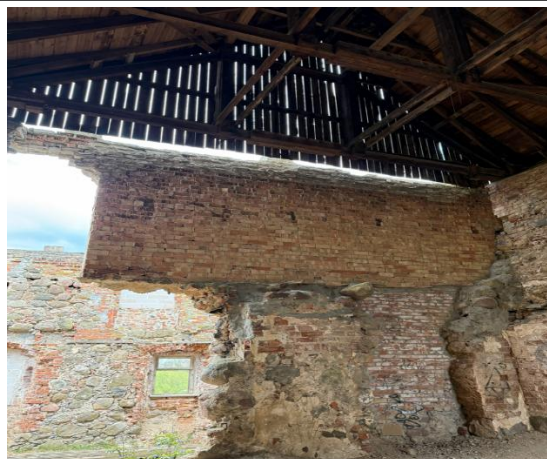
Dienvidu korpusa dienvidu siena

Dienvidu siena vizuāli vislabākā tehniskā stāvoklī. Sienas iekšpusē atjaunota ar caurumotiem māla ķieģeļiem. Sienas augšdaļā, ārējo iedarbju rezultātā, daļēji bojāti. Tehnisko stāvokli var vērtēt kā apmierinošu. Nav nedrošuma pazīmju.

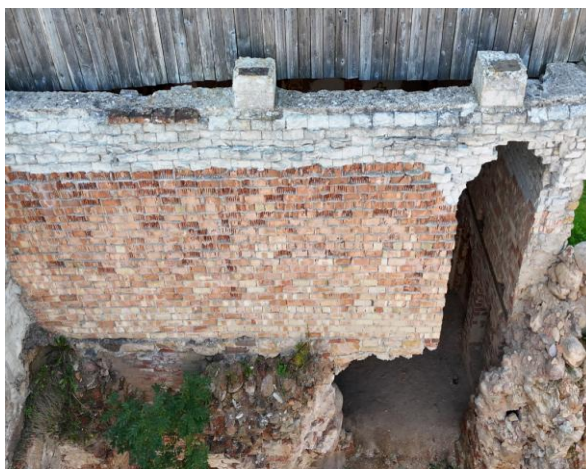
Dienvidu korpusa austrumu siena

Mūrjava mūra ārpusē un iekšpusē izskalojusies. Sienas vidū, augšdaļa zudusi. Daļēji izbrukuši akmeņi sienas apakšā, pagraba zonā. Ir nedrošuma pazīmes. Neapmierinošā tehniskā stāvoklī.

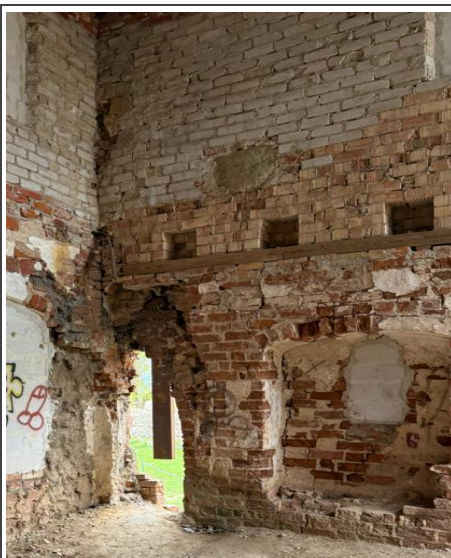
Dienvidu korpusa ziemeļu siena

Sienas iekšpusē atjaunota ar caurumotiem māla un silikāta pilnķieģeļiem. Sienas augšdaļā, ārējo iedarbju rezultātā, caurumotiem māla ķieģeļi daļēji bojāti. Tehnisko stāvokli var vērtēt kā apmierinošu. Nav nedrošuma pazīmju.

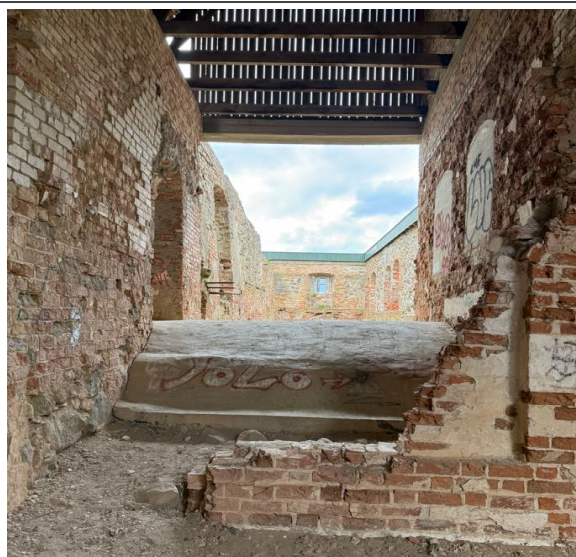
Dienvidu korpusa rietumu siena

Virš vārtu velves savienota ar dienvidu korpusa ar jumtu neapsegto daļu.

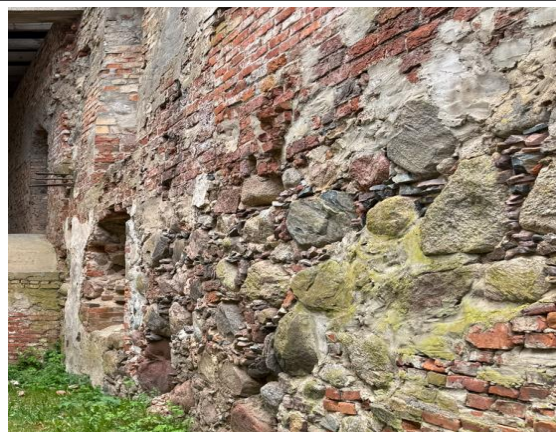
Dienvidu korpusa dienvidu siena.

Dienvidu siena vizuāli ārpusē apmierinošā tehniskā stāvoklī. Sienas iekšpusē atjaunota ar māla ķieģeļiem. Ārējo iedarbju rezultātā, izskalojusies vai pilnībā zudusi mūrjava. Tehnisko stāvokli var vērtēt kā neapmierinošu. Ir nedrošuma pazīmes.

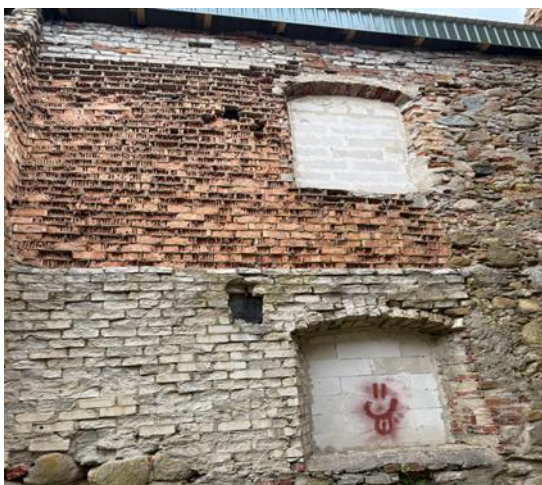
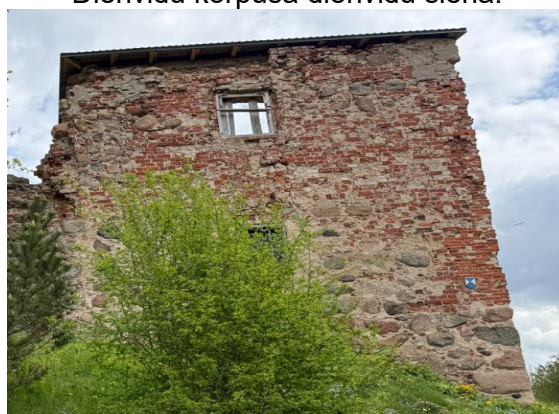
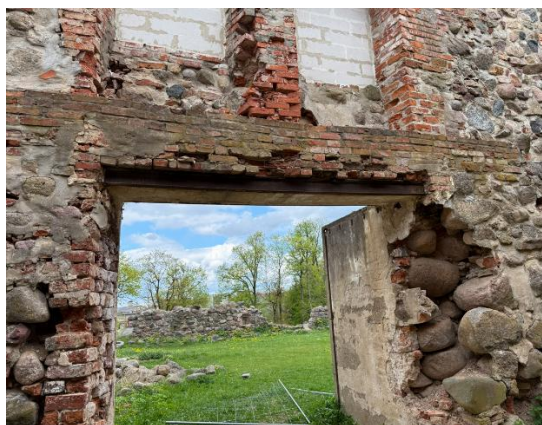
Dienvidu korpusa ziemeļu siena.

Sienas iekšpusē atjaunota ar caurumotiem māla un silikāta pilnķieģeļiem. Ārējo iedarbju rezultātā caurumotiem māla un silikāta pilnķieģeļi stipri bojāti. Zaudējuši mehānisko stiprību. Sienas ārpusē, ārējo iedarbju rezultātā, izskalojusies vai pilnībā zudusi mūrjava. Tehnisko stāvokli var vērtēt kā neapmierinošu. Ir nedrošuma pazīmes.

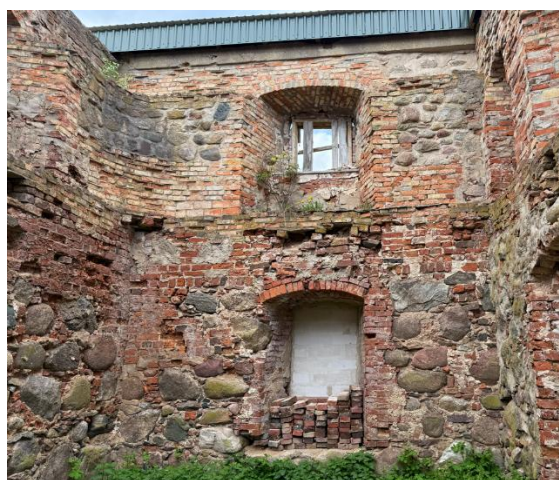
Dienvidu korpusa rietumu siena.

Sienas iekšpusē, augšējā daļa atjaunota ar māla pilnķieģeļiem, apakšējā daļā ārējo iedarbju rezultātā, izskalojusies mūrjava.

Sienas ārpusē, augšējā daļa, ārējo iedarbju rezultātā, stipri cietusi un ir zudusi mehāniskā stiprība. Tehnisko stāvokli var vērtēt kā daļēji apmierinošu. Ir nedrošuma pazīmes.

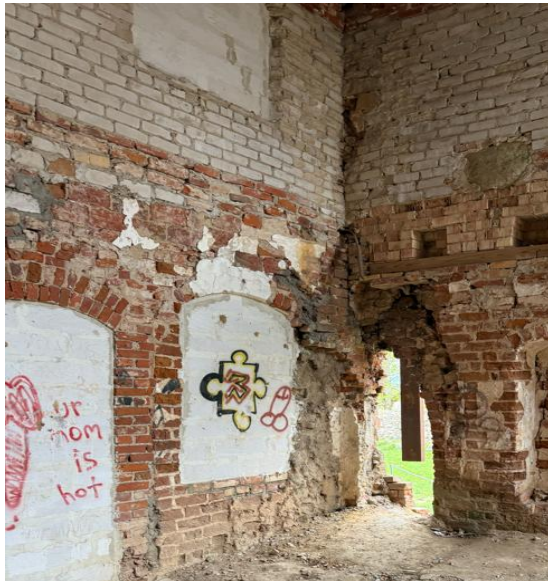
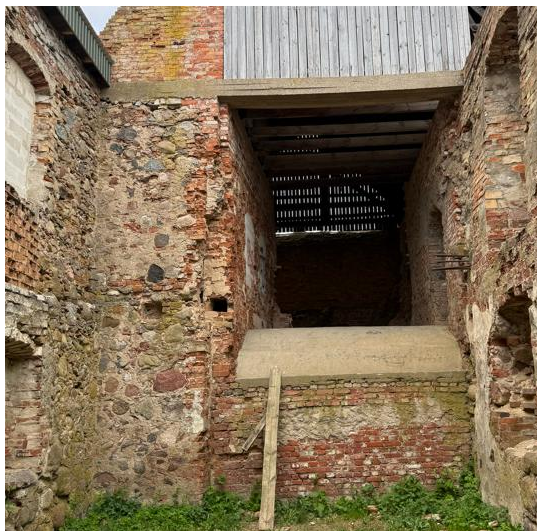
Dienvidu korpusa austrumu siena.

Augšdaļa atjaunota. Daļēji izskalojusies mūrjava. Nav nedrošuma pazīmes. Daļēji apmierinošā tehniskā stāvoklī.

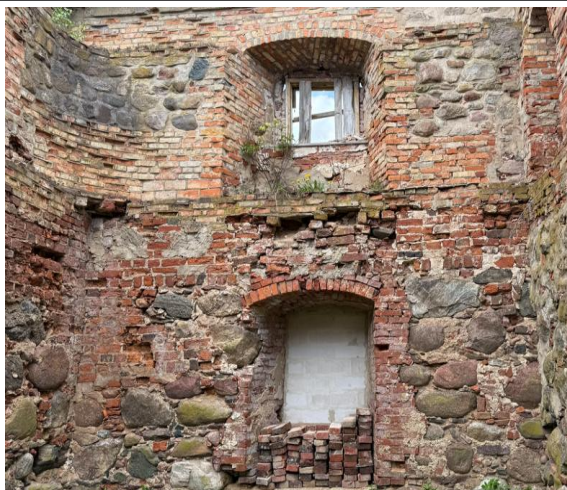
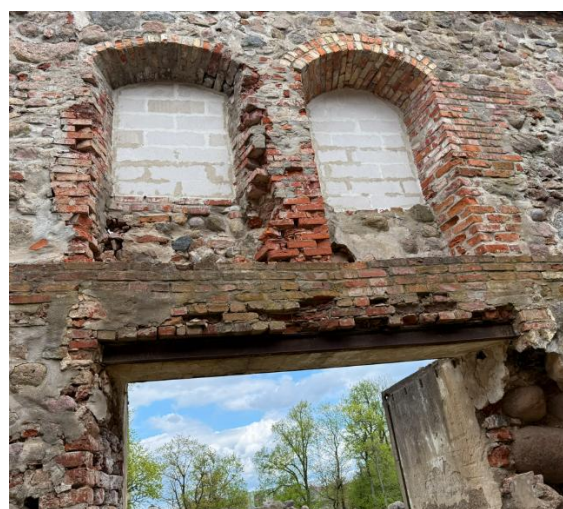
Dienvidu korpuss, ar jumtu neapsegtās būves daļas ailu pārsedzes.

Visticamāk visai vēsturiski ir bijušas pilnķieģeļu mūra, segmentālo arku, ailu pārsedzes. Tās kuras saglabājušās vai atjaunotas daļēji apmierinošā tehniskā stāvoklī. Nav deformāciju. Nav nedrošuma pazīmju. Ailu pārsedzes, kuras pārbūvētas kādā no vēstures periodiem, sevišķi ar jumtu neapsegtajās būves daļās, zaudējušas nestspēju. Daļēji sadrupis mūra materiāls. Ir nedrošuma pazīmes. Neapmierinošā tehniskā stāvoklī.

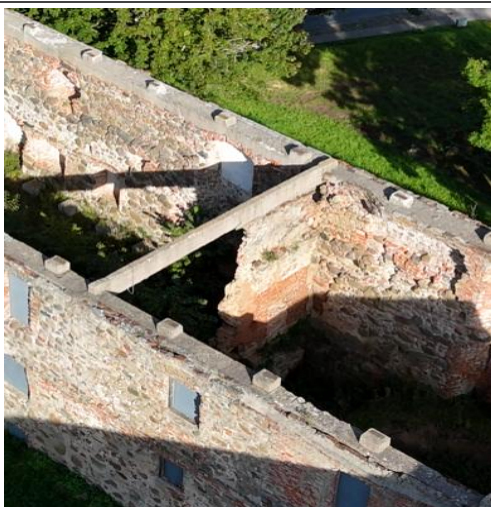
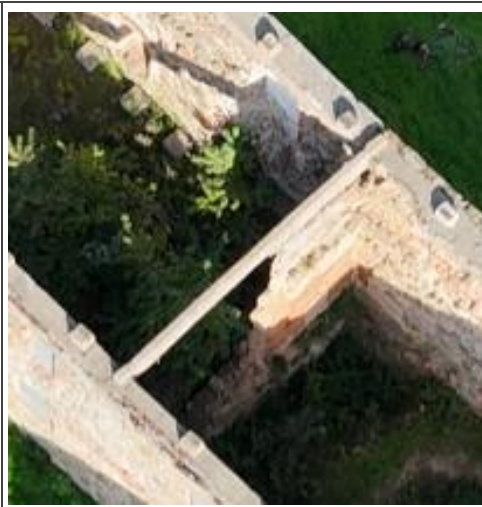
Austrumu korpusa vidējā šķērssienu uzskatāma par pašnesošu. Daļēji sabrukusi. Nav droša. Neapmierinošā tehniskā stāvoklī. Statisko funkciju nepilda. Izbetonētā betona šķērssiņa mūra sienu statiskās stabilitātes nodrošināšanai, savu funkciju veic tikai daļēji, un tikai sienas augšdaļā.

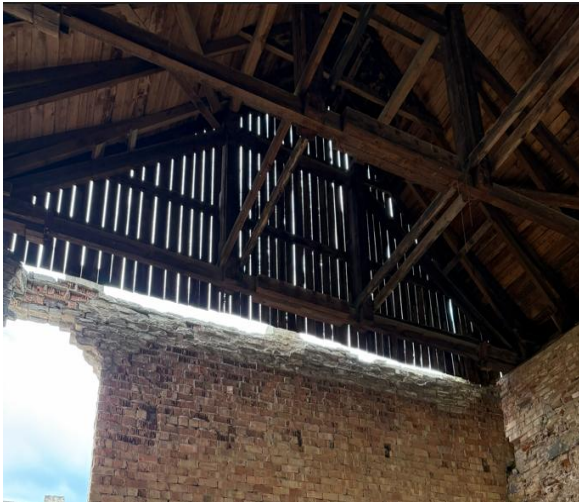
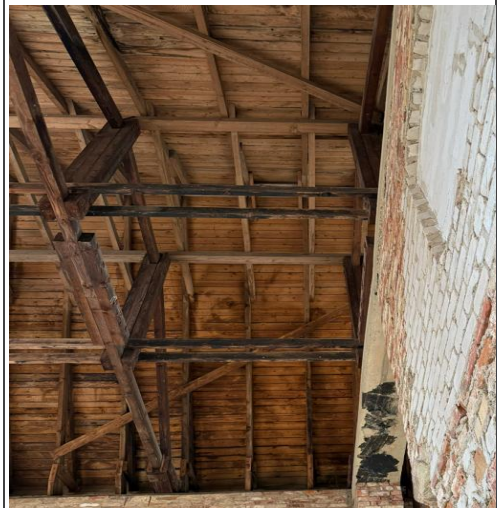
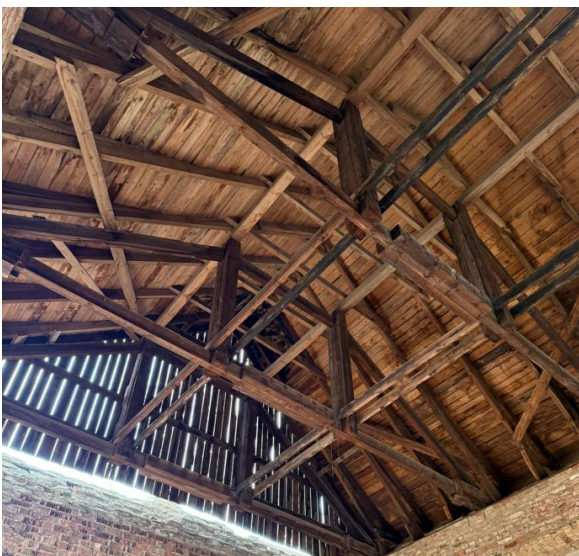
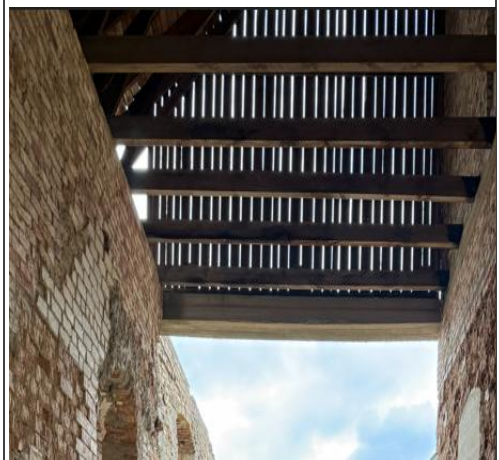
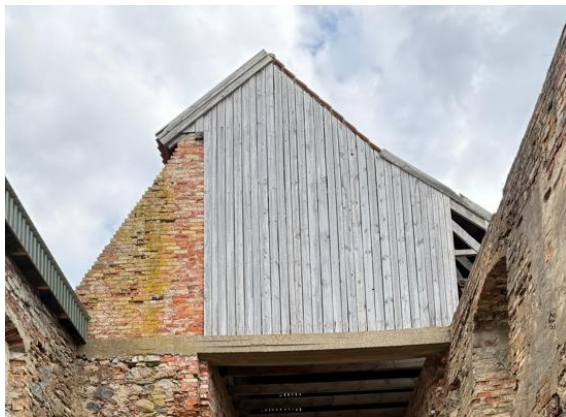
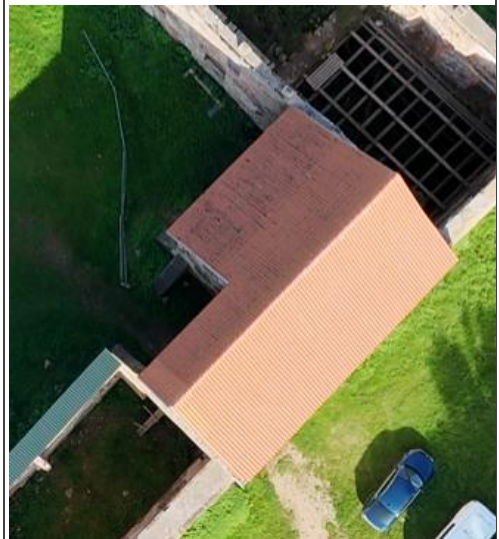
Dienvidu korpusa austrumu daļā, līdz iebrauktuves vārtu velves austrumu sienai, jumta nesošās konstrukcijas- koka kopnes uz kurām montētas spāres. Dienvidu korpusa austrumu daļā, līdz iebrauktuves vārtu velves rietumu sienai, jumta nesošās konstrukcijas, koka spāres. Jumta konstrukcija– divslīpju. Vajadzīgajās vietās, montētas spāru saites. Nav nedrošuma pazīmju. Apmierinošā tehniskā stāvoklī. Nepieciešama apstrāde ar prettrūpes un pretmitruma līdzekļiem.

Jumta segums- māla dakstiņi. Apmierinošā tehniskā stāvoklī.
