Atzinums par nekustamā īpašuma, kas atrodas  
**Dienvidkurzemes novadā, Priekules pagastā, "Liesmiņas"**  
tirgus vērtību.

1.1 Vērtējamais īpašums	Nekustamais īpašums, kas atrodas <b>Dienvidkurzemes novadā, Priekules pagastā, "Liesmiņas".</b>
1.2 Vērtējuma pasūtītājs	Dienvidkurzemes novada pašvaldība.

1.7 Vērtējamā īpašuma sastāvs	Zemes gabals ar kadastra apzīmējumu 6482 004 0067 un kopējo platību 1.2 ha. Dzīvojamā ēka ar kadastra apzīmējumu 6482 004 0067 001 un kopējo platību 117.0 m <sup>2</sup> .

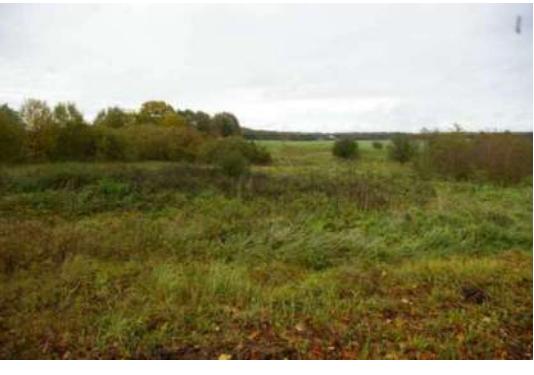
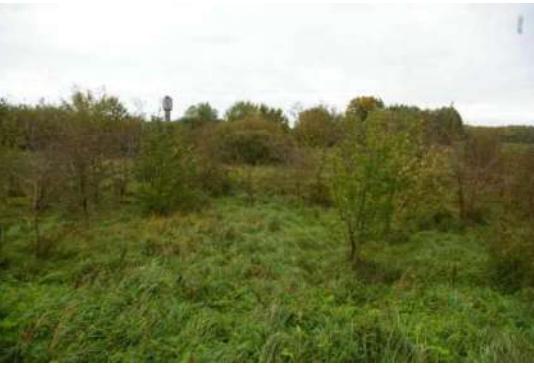
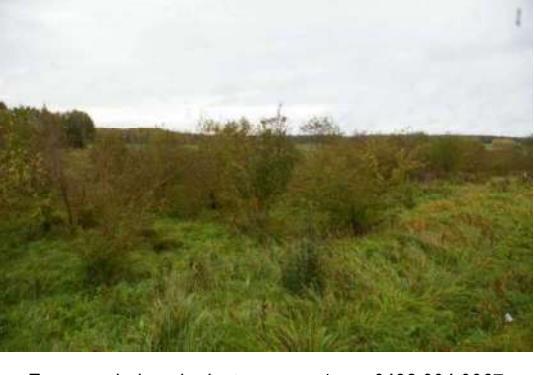
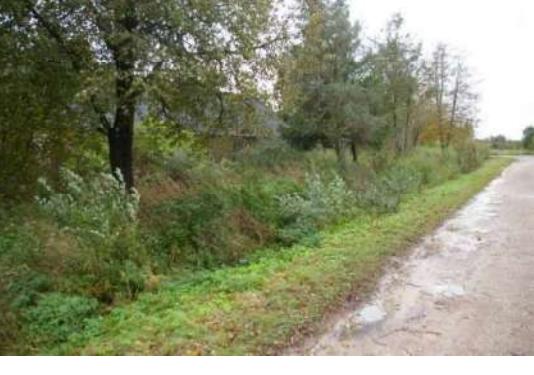
Zemes gabals ar kadastra apzīmējumu 6482 004 0067	Zemes gabals ar kadastra apzīmējumu 6482 004 0067

Visu zemes gabalu aizņem pagalms, dabīga pļava, aramzeme un augļu koku stādījumi. Zemes gabalā nav ierikots pagalms un iebraukšanas ceļš. Vērtējamais nekustamais īpašums no blakus zemes gabaliem nav norobežots.

Lauksaimniecības zemes aizņem 1.0 ha vai 83 % no kopējās zemes platības. Reljefs lielākajā teritorijas daļā ir nedaudz paugurains, augsnēs ar zemu auglību – 35 balles. Augsnes apstākļu un reljefa dēļ piemērotas ganībām un pļavām. Zemes pašlaik netiek apsaimniekotas, daļēji aizaugušas ar krūmiem un kokiem.

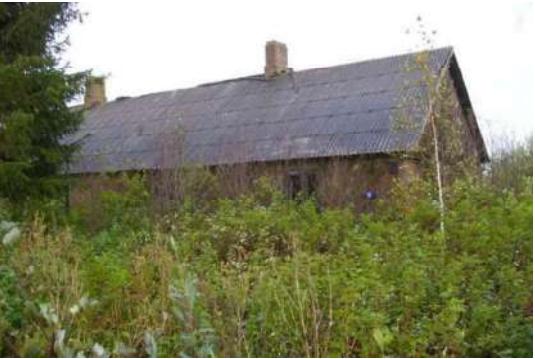
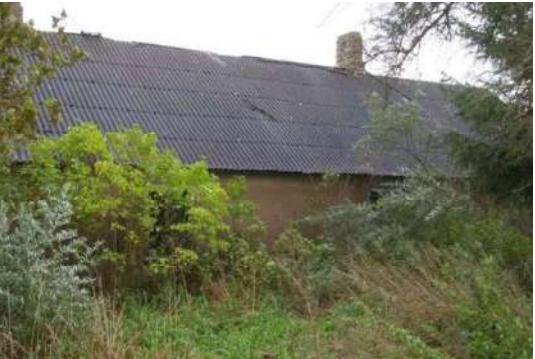
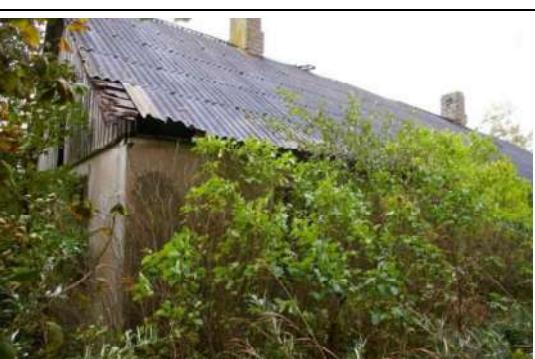
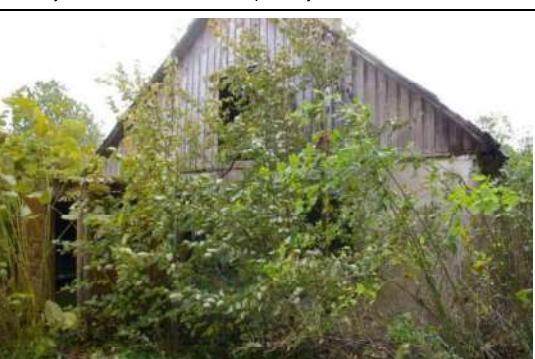
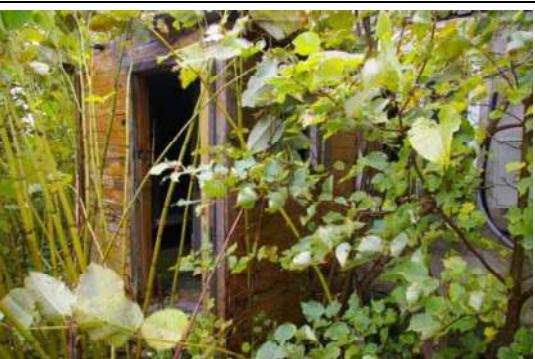
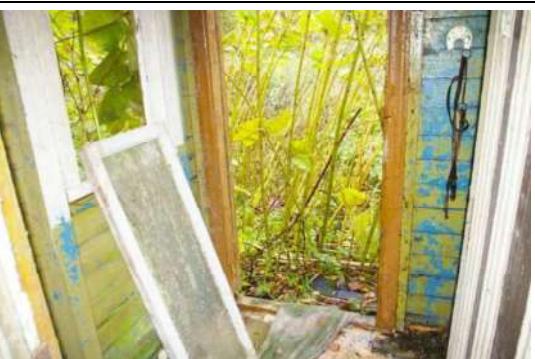
Dzīvojamā ēka ar kadastra apzīmējumu 6482 004 0067 001	Dzīvojamā ēka ar kadastra apzīmējumu 6482 004 0067 001

Ēka celta 1960.gadā, VZD datos nav atzīmes par ēkas ekspluatācijā nodošanas gadu. Ēkas plānojums, telpu platības, izmantotie materiāli ir atbilstoši “padomju” laika prasībām. Ēkas tehniskais stāvoklis kopumā ir daļēji apmierinošs/slikts.

Konstruktīvais pamatelementi	Konstruktīvais risinājums	Tehniskais stāvoklis
Pamati	Dzelzbetona/betona	Apmierinošs
Ārsienas un nesošās starpsiena	Kieģeļu mūra konstrukcija	Apmierinošs/ daļēji apmierinošs
Nenesošās starpsienas	Kieģeļu mūra konstrukcija	Apmierinošs/ daļēji apmierinošs
Starpstāvu pārsegums		
Ārsienu ārējā apdare	Betona apmetums	Daļēji apmierinošs/slikts
Jumta konstrukcija	Koka spāru konstrukcija	Apmierinošs/ daļēji apmierinošs
Jumta segums	Vilņotās azbestcementa loksnes	Apmierinošs/ daļēji apmierinošs
Lietus ūdens novadīšana

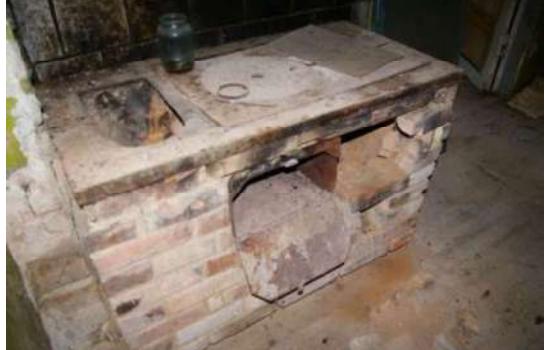
Dzīvojamā ēka ar kadastra apzīmējumu 6482 004 0067 001	Dzīvojamā ēka ar kadastra apzīmējumu 6482 004 0067 001, plīts

Nosaukums	Centralizētie tīkli	Vietējie tīkli
Elektroapgāde	X (pienemts)	
Siltumapgāde		Krāsns/plīts apkure
Ūdensapgāde		
Kanalizācija		
Gāzes apgāde		
Vājstrāvas tīkli		
Vēdināšana		Dabīgā
Citi uzlabojumi (signalizācija, gaisa kondicionēšana, teritorijas apgaismojums un laistīšanas sistēmas)

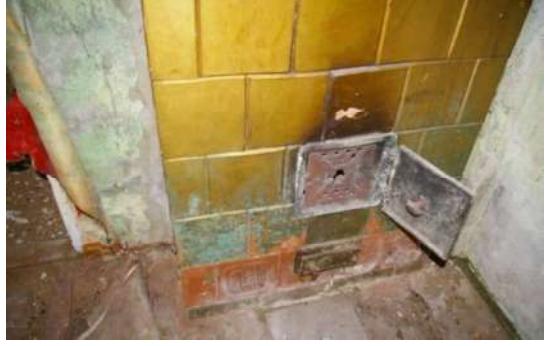
Dzīvojamā ēka ar kadastra apzīmējumu 6482 004 0067 001	Dzīvojamā ēka ar kadastra apzīmējumu 6482 004 0067 001, krāsns
