Nekustamā īpašuma

**Dienvidkurzemes novada  
Pāvilostā, Sakas ielā 25**

novērtējums

Par nekustamā īpašuma – zemes gabala un apbūves  
Dienvidkurzemes novada Pāvilostā, Sakas ielā 25, novērtēšanu

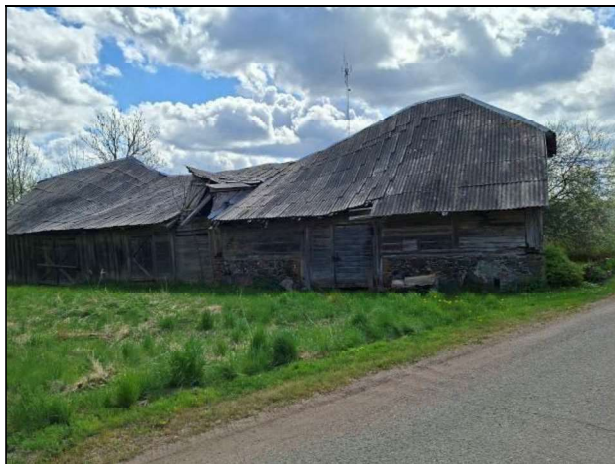
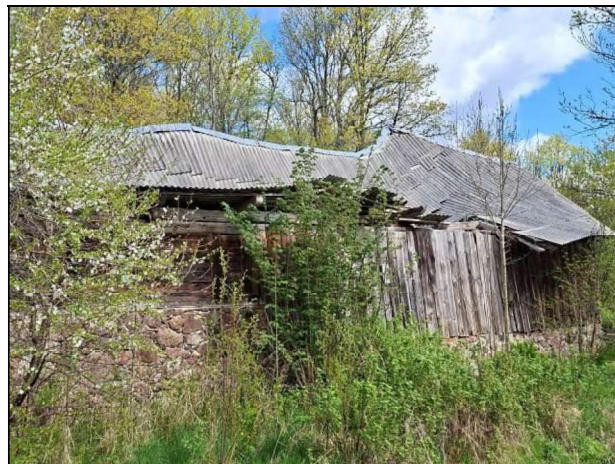
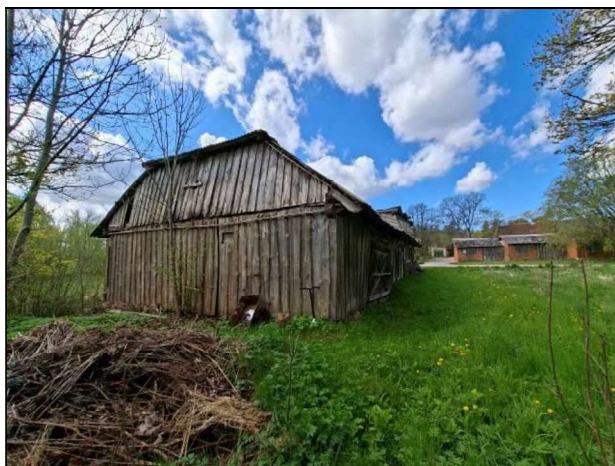
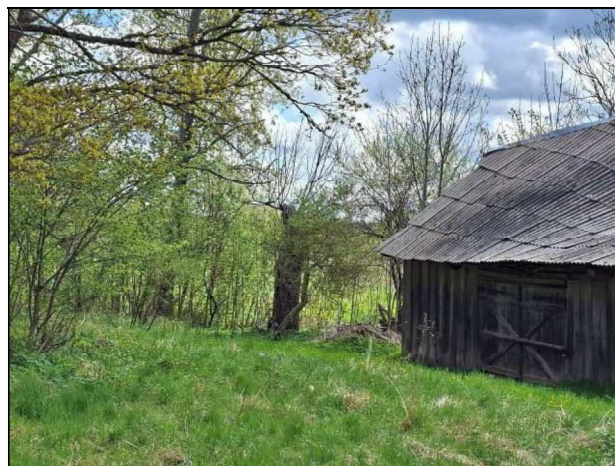
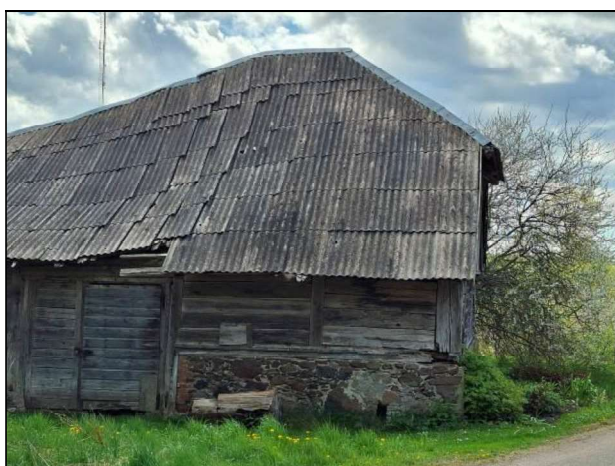
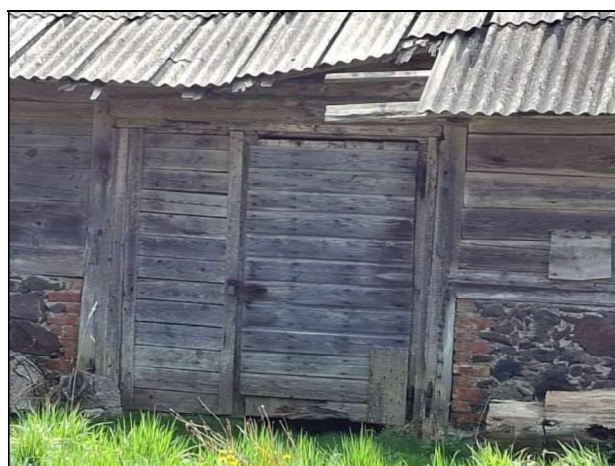
**1.5. NOVĒRTĒJAMĀ OBJEKTA FOTOATTĒLI**

Celtne būvēta kā saimniecības ēka ar vairākām atsevišķi nodalītām 5 nedzīvojamām telpām. Apskates datumā ēka ir avārijas stāvoklī – jumta konstrukcijas deformējušās, segums bojāts, sienas bojātas – redzama trupe. Redzami pamatu konstrukciju bojājumi atsevišķās vietās. Ēka ilgstoši netiek ekspluatēta. Telpu griestu augstums 2,50 m. Celtne kopumā sliktā tehniskā un vizuālā stāvoklī – tālākas ekspluatācijas iespējas problemātiskas.
