# Būves tehniskās apsekošanas slēdziens (LBN 405-21)

Aizputes viduslaiku pils ar nocietinājuma mūri, Liepājas ielā 9, Aizputē, Dienvidkurzemes nov., LV-3456.

**18.05.2026**

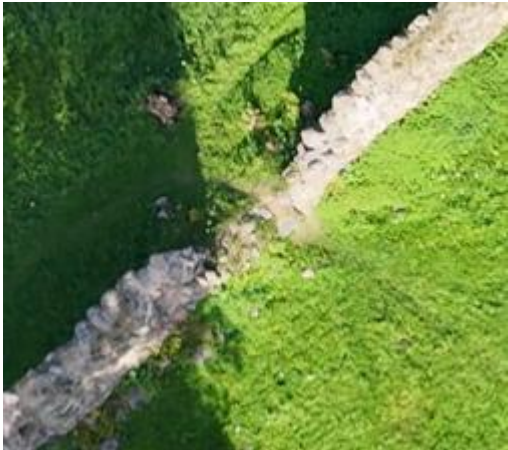
| <p>Bruņinieku pils ziemeļu un rietumu daļu norobežo akmens mūra siena augstuma diapazonā no 0.1m līdz 2.0 m. Aizsargsienas, sevišķi augšējā daļā, izskalojies mūrāmais materiāls. Ir būtiskas nedrošuma pazīmes. Akmeņi visā aizsargsienas augšdaļas garumā, nobrukuši. Ziemeļ-rietumu stūrī un ziemeļu sienas vidusdaļā pilnībā zudis. Sliktā tehniskā stāvoklī.</p> | |

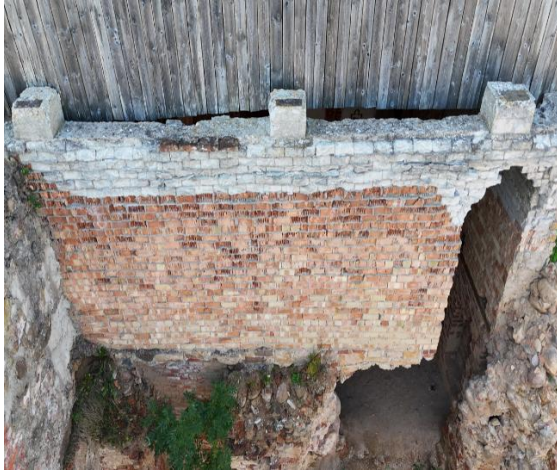
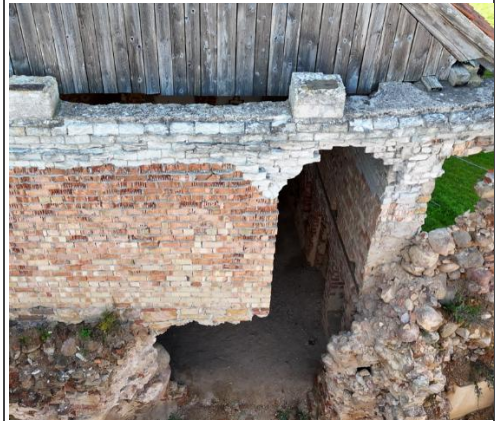
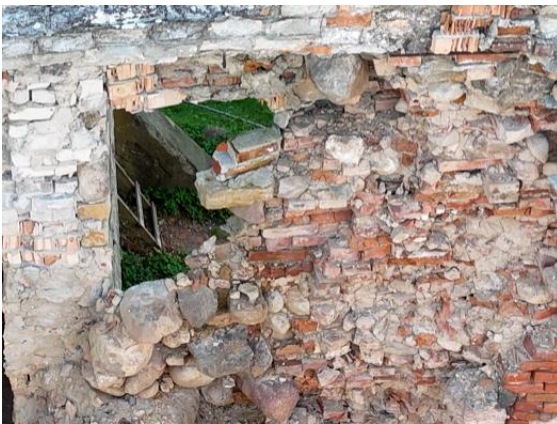
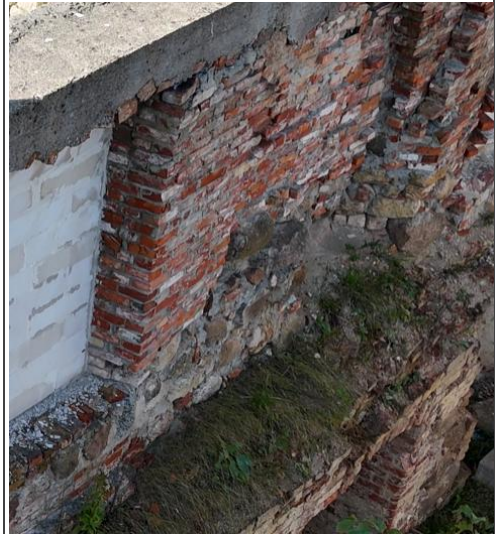
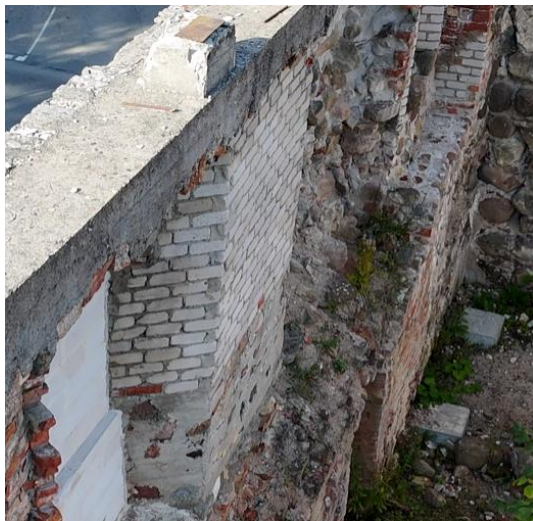
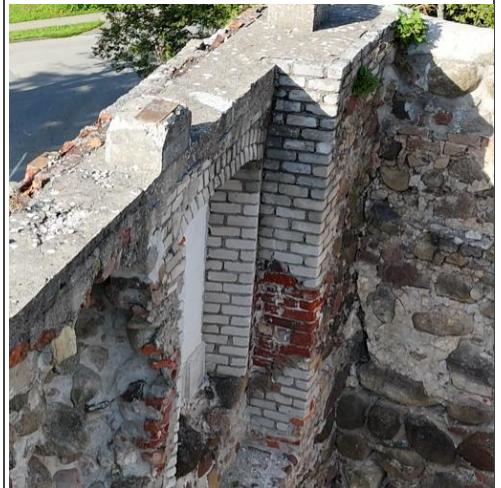
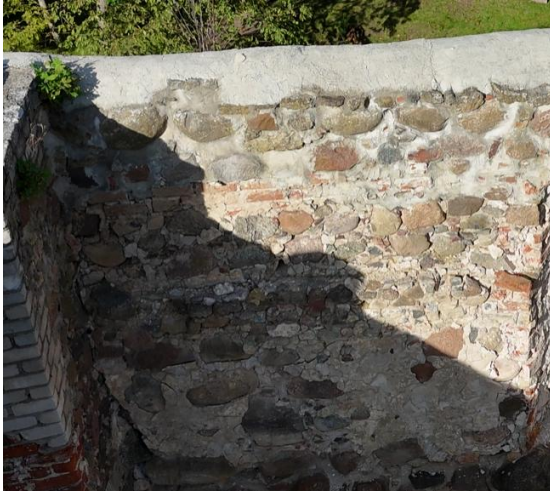
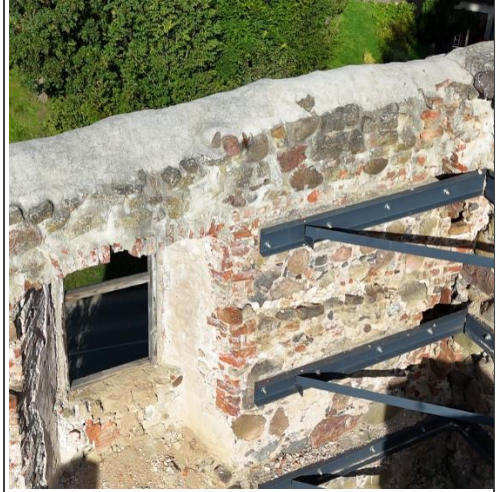
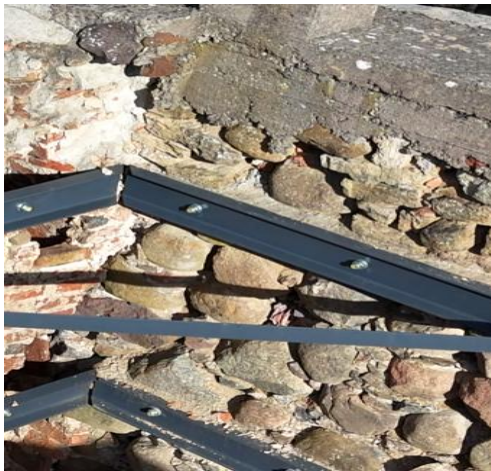
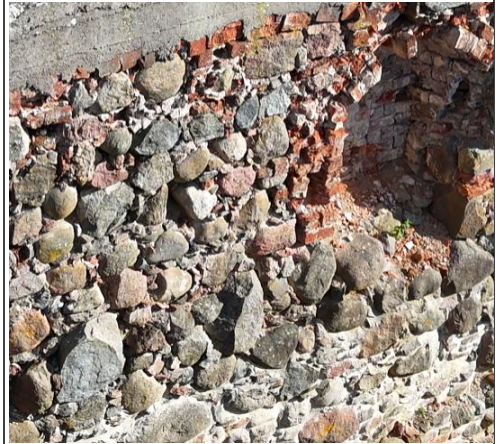
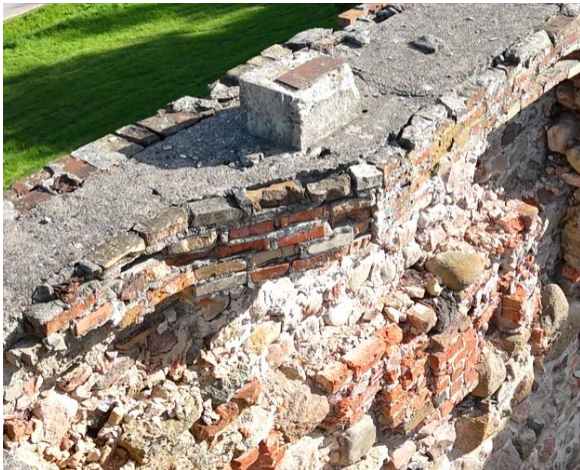
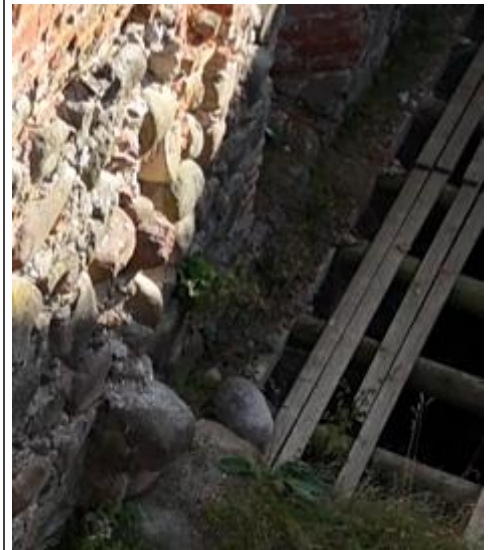
**Austrumu korpus.**

Vēsturiskā akmens mūra siena būvēta visā rietumu sienas garumā. Austrumu korpusa dienvid-rietumu stūrī rietumu sienas daļa savienojuma zonā ar dienvidu korpusu zudusi līdz pagraba līmenim. Sienas daļa savienojuma zonā ir mēģināta atjaunot ar vēsturiskam periodam neatbilstošiem materiāliem. (Caurumotie māla un silikāta ķieģeļi). Mūrējums un savienojumi ar vēsturisko mūri izbūvēts neprofesionāli. Sienas pirmā-otrā stāvu sienu savienojumu zonā jau izveidojies apaugums. Rietumu sienas ziemeļu galā mūris atjaunots kvalitatīvāk, bet arī izmantoti vēsturiskajai būvei neatbilstoši mūra elementi(silikāta ķieģeļi). Ir būtiskas nedrošuma pazīmes. Neapmierinošā tehniskā stāvoklī.

Akmens mūra siena. Mūrjava mūra ārpusē un iekšpusē izskalojusies. Sienas augšdaļā atjaunota. Ziemeļ-austrumu stūrī izbūvēts tērauda U profilu pastiprinājums. Ir būtiskas nedrošuma pazīmes. Daļēji apmierinošā tehniskā stāvoklī.

Mūrjava mūra ārpusē un iekšpusē izskalojusies. Sienas vidū, augšdaļa izbrukusi. Daļēji izbrukuši akmeņi sienas apakšā, pagraba zonā. Ir nedrošuma pazīmes. Daļēji apmierinošā tehniskā stāvoklī.

Dienvidu siena vizuāli vislabākā tehniskā stāvoklī. Tehnisko stāvokli var vērtēt kā apmierinošu. Nav nedrošuma pazīmju.

Rietumu un austrumu sienas vidusdaļā savieno mūra šķērssienu. Uzskatāms ka pilnībā sabrukusi. Statisko savienojumu nenodrošina.

Austrumu korpusam perimetrāli izbūvēta betona josla. Joslas betons, ārējo iedarbju rezultātā zaudējis iepriekšējās fizikāli mehāniskās īpašības un savu funkciju vairs nepilda. Nav zināms vai betona joslā ir stiegrojums. Nav iespējams piekļūt. Betona joslā, ar soli apt. 3m, izbūvēti betona spilveni ar montāžas detaļu, pārsegumu sijām vai jumta konstrukcijai. Vizuāli daļēji apmierinošā tehniskā stāvoklī.

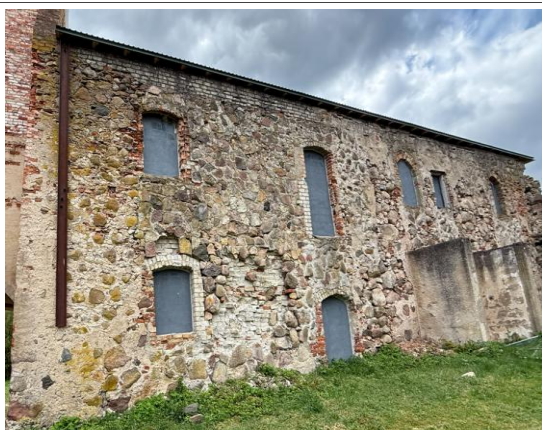
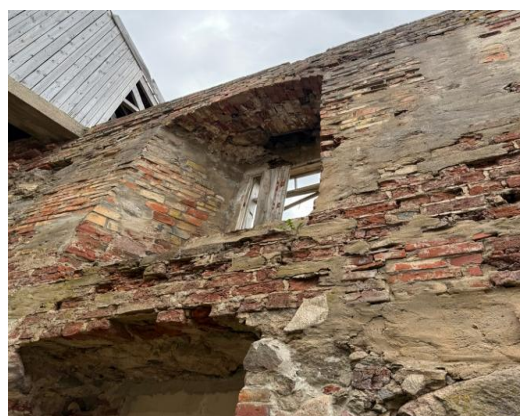
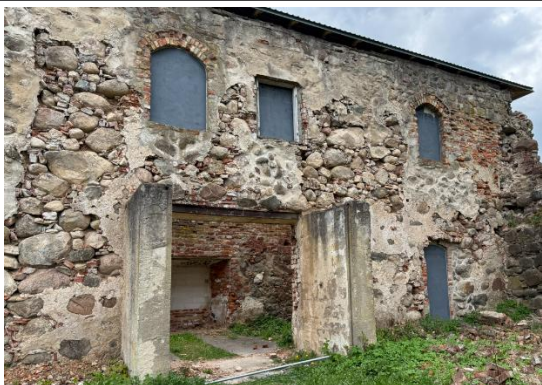
Dienvidu korpus, ar jumtu neapsegtā būves daļa.

Augšdaļa atjaunota. Daļēji izskalojusies mūrjava. Nav nedrošuma pazīmes. Daļēji apmierinošā tehniskā stāvoklī.

Dienvidu siena vizuāli ārpusē apmierinošā tehniskā stāvoklī. Sienas iekšpusē atjaunota ar māla ķieģeļiem. Ārējo iedarbju rezultātā, izskalojusies vai pilnībā zudusi mūrjava. Tehnisko stāvokli var vērtēt kā neapmierinošu. Ir nedrošuma pazīmes.

Sienas iekšpusē atjaunota ar caurumotiem māla un silikāta pilnķieģeļiem. Ārējo iedarbju rezultātā caurumotiem māla un silikāta pilnķieģeļi stipri bojāti. Zaudējuši mehānisko stiprību. Sienas ārpusē, ārējo iedarbju rezultātā, izskalojusies vai pilnībā zudusi mūrjava. Tehnisko stāvokli var vērtēt kā neapmierinošu. Ir nedrošuma pazīmes.

Sienas iekšpusē, augšējā daļa atjaunota ar māla pilnķieģeļiem, apakšējā daļā ārējo iedarbju rezultātā, izskalojusies mūrjava.

Sienas ārpusē, augšējā daļa, ārējo iedarbju rezultātā, stipri cietusi un ir zudusi mehāniskā stiprība. Tehnisko stāvokli var vērtēt kā daļēji apmierinošu. Ir nedrošuma pazīmes.

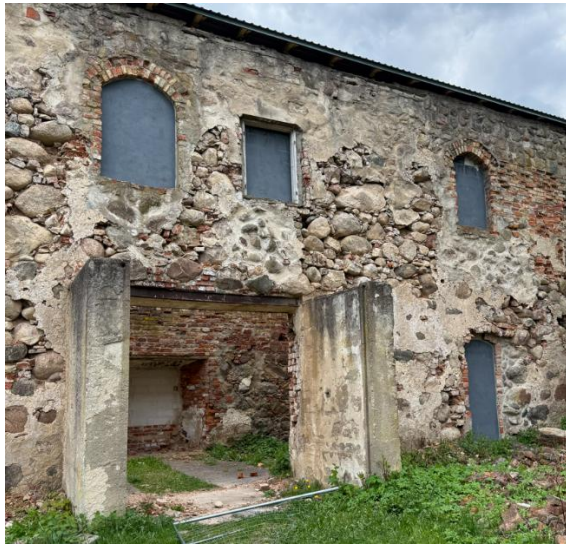
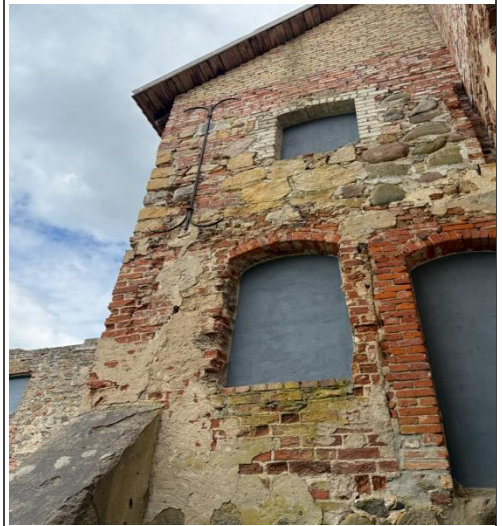
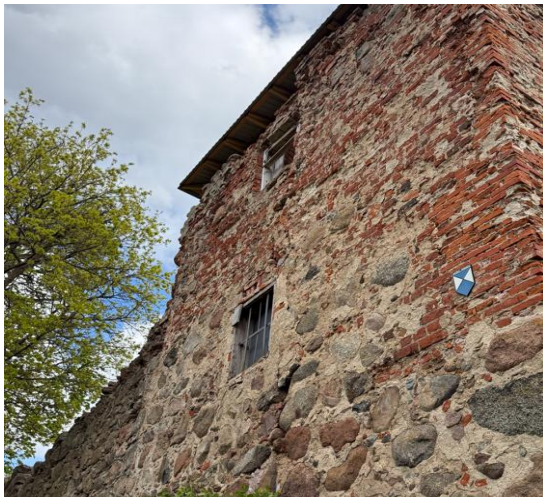
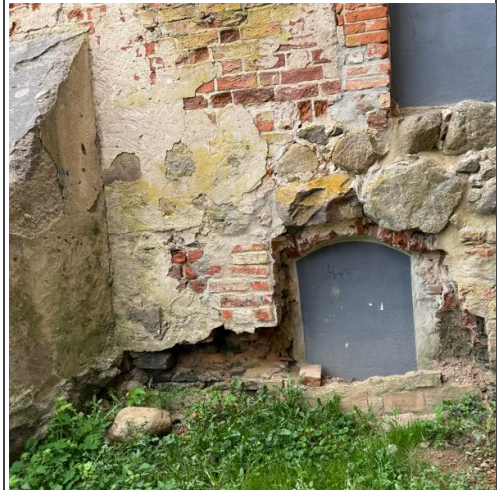
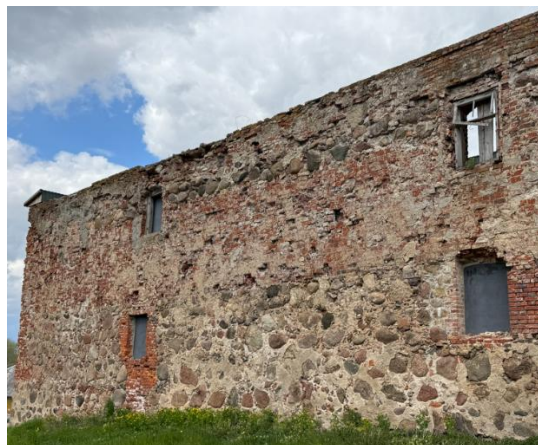
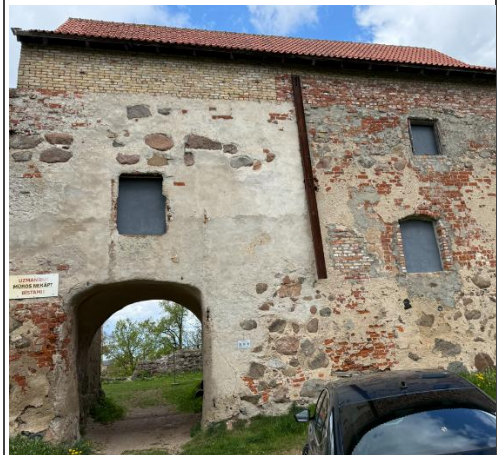
Dienvidu korpuss, ar jumtu neapsegtās būves daļas ailu pārsedzes.

Visticamāk visai vēsturiski ir bijušas pilnķieģeļu mūra, segmentālo arku, ailu pārsedzes. Tās kuras saglabājušās vai atjaunotas daļēji apmierinošā tehniskā stāvoklī. Nav deformāciju. Nav nedrošuma pazīmju. Ailu pārsedzes, kuras pārbūvētas kādā no vēstures periodiem, sevišķi ar jumtu neapsegtajās būves daļās, zaudējušas nestspēju. Daļēji sadrupis mūra materiāls. Ir nedrošuma pazīmes. Neapmierinošā tehniskā stāvoklī.

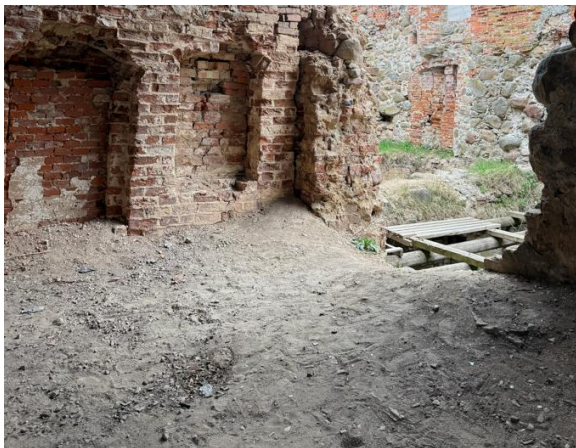
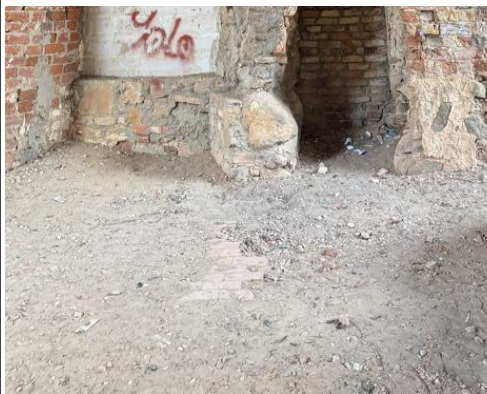
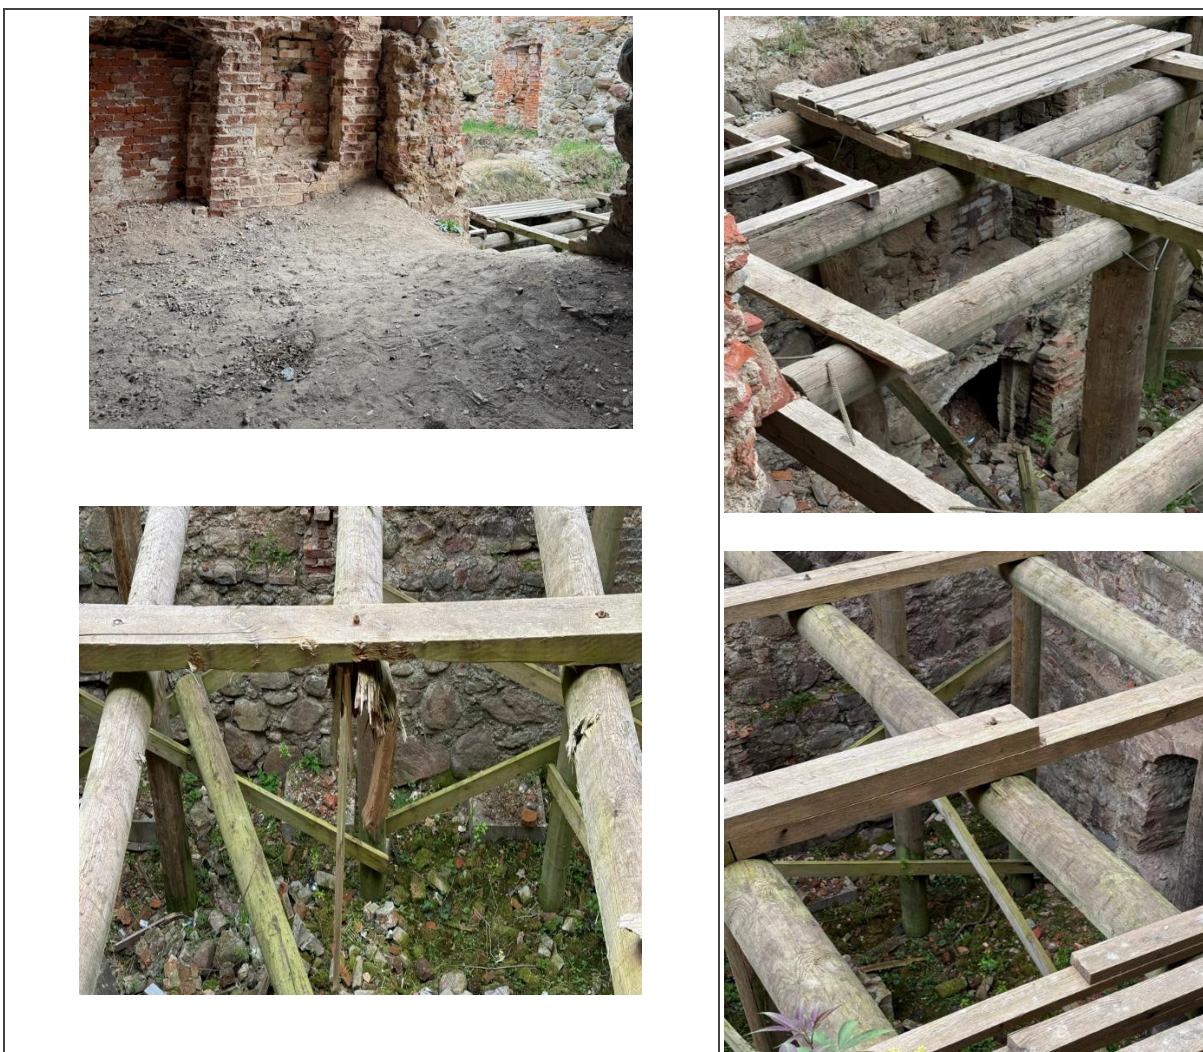
| 4.6. | <p>pagraba, starpstāvu, bēniņu pārsegumi</p> <p>Pagraba, starpstāvu un bēniņu pārsegumu aplēses shēmas, konstrukcija un materiāls. Nesošo elementu biezums vai šķērsgriezums. Konstatētās deformācijas, bojājumi un to iespējamie cēloņi. Plaisu atvērumu mērījumu dati. Pagaidu pastiprinājumi, atslogojošās konstrukcijas. Betona stiprība. Metāla konstrukciju un stiegrojuma korozija. Koka ēdes (mājas piepes) un koksngraužu bojājumi. Kontrolzondēšanas un atsegšanas rezultāti. Nestspējas pārbaudes aplēšu rezultāti. Skaņas izolācija</p> <p><b>Starpstāvu pārsegumi</b><br/>Dienvidu korpusa ar jumtu apsegtajā daļā, pagraba pārsegums ķieģeļu velve, pārsegta ar būvgružiem. Piekļūšana no apakšas nav iespējama. Ieejas durvis aizmūrētas. No pārseguma virspuses nav nedrošuma pazīmju.<br/>Austrumu korpusa dienvidu galā, neprofesionāli mēģināts atjaunot pagraba pārsegumu ar apaļkoka statiem un apaļkoka pārsegumu sijām <math>\varnothing \sim 280</math> mm. Pārseguma sijas un statī saglabājušies daļēji. Pārseguma konstrukcija nav droša ekspluatācijai. Neapmierinošā tehniskā stāvoklī. Pārējie pārsegumi visās būves daļās pilnībā zuduši.</p> <p><b>Skaņas izolācija</b><br/>NA.</p> |

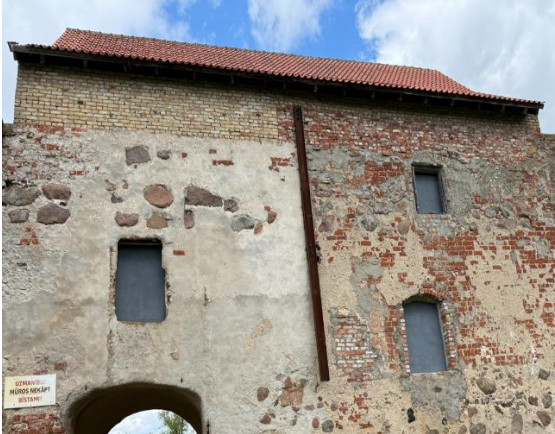
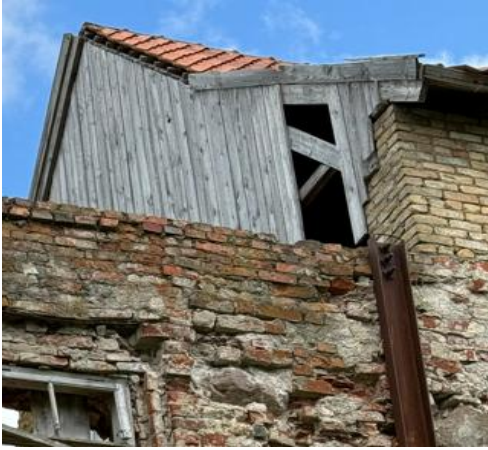
Dienvidu korpusa austrumu daļā, līdz iebrauktuves vārtu velves austrumu sienai, jumta nesošās konstrukcijas- koka kopnes uz kurām montētas spāres. Dienvidu korpusa austrumu daļā, līdz iebrauktuves vārtu velves rietumu sienai, jumta nesošās konstrukcijas, koka spāres. Jumta konstrukcija– divslīpju. Vajadzīgajās vietās, montētas spāru saites. Nav nedrošuma pazīmju. Apmierinošā tehniskā stāvoklī. Nepieciešama apstrāde ar prettrūpes un pretmitruma līdzekļiem.

Jumta segums- māla dakstiņi. Apmierinošā tehniskā stāvoklī.
